# IMPORTANT SAFETY RECALL

NHTSA RECALL: 18V768  
CANADA RECALL: 2018-613

## FRONT WINDSHIELD MOTOR SHADE - REMEDY INSTRUCTIONS

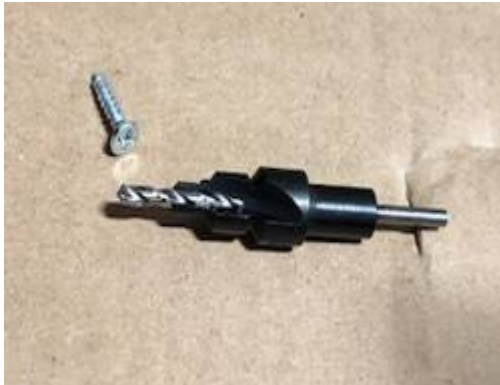
Tools Required:  
Cordless Drill  
3/32" Drill Bit With Countersink  
Tape Measure  
Marker  
1 - #4 - 1/2" Flat Head Screw

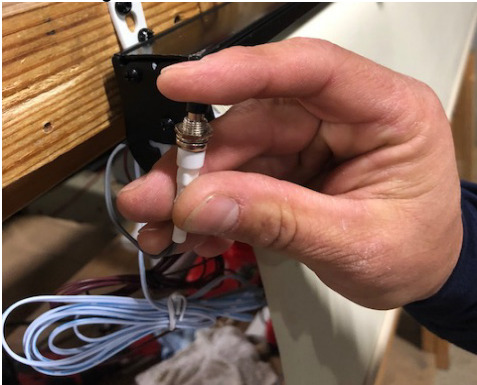
The motorized windshield roller shade located at the driver's designated seating position could potentially unroll itself without warning and lower while the vehicle is in motion.

STEP 1: Put motor shade into program mode by depressing push button switch for approximately 2 seconds until audible beep is heard. Roll shade down using switch until the aluminum roller tube is exposed;

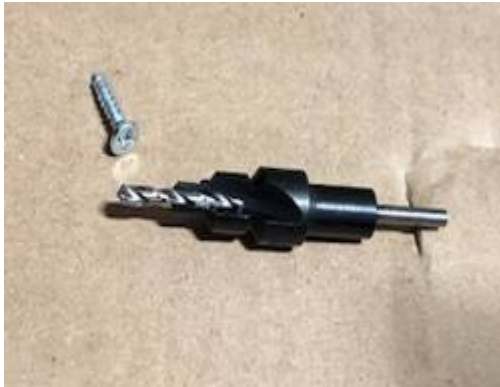
Outils requis :  
Perceuse sans fil  
Mèche de 3/32 po avec fraise  
Ruban à mesurer  
Marqueur  
1 - #4 - 1/2 po Vis à tête plate

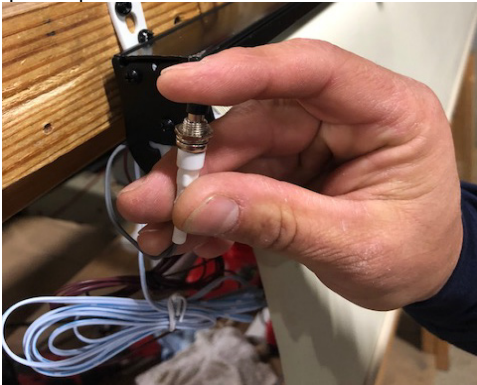
Le store motorisé du pare-brise situé au niveau du siège conducteur pourrait se dérouler sans prévenir et s'abaisser pendant que le véhicule est en mouvement.

ÉTAPE 1 : Placer le store motorisé du pare-brise en mode programme en appuyant sur le bouton-poussoir pendant environ 2 secondes jusqu'à ce qu'un bip sonore retentisse. Abaisser le store à l'aide de l'interrupteur jusqu'à ce que le tube en aluminium soit exposé ;
